1. Γενικά

Το παρόν έντυπο περιγράφει τις βλάβες που προκαλούνται σε στρωτήρες προεντεταμένου σκυροδέματος λόγω ελλιπούς κατασκευής ή ακατάλληλης εγκατάστασης ή παράδοσης. Στο παρόν προσδιορίζεται ο βαθμός της βλάβης με τη βοήθεια κριτηρίων εκτίμησης που αντιστοιχούν σε συγκεκριμένες κατηγορίες βλαβών, και καθορίζονται κριτήρια απεγκατάστασης σε συνάρτηση με το βαθμό της βλάβης σε μεμονωμένους στρωτήρες και σε ομάδες στρωτήρων.

Έντυπο καταχώρησης για ελαττωματικούς στρωτήρες προεντεταμένου σκυροδέματος

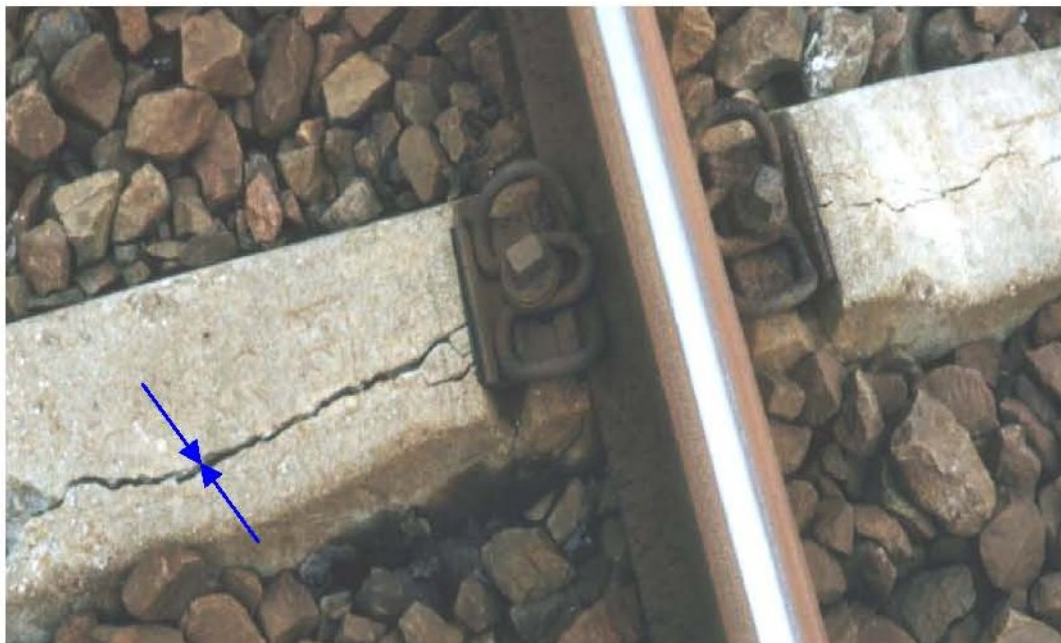
Εικόνα 2

Παράδειγμα για βραχυπρόθεσμη απεγκατάσταση στην εικόνα 2.

Ανοιχτή ρωγμή, Κατηγορία βλάβης 1

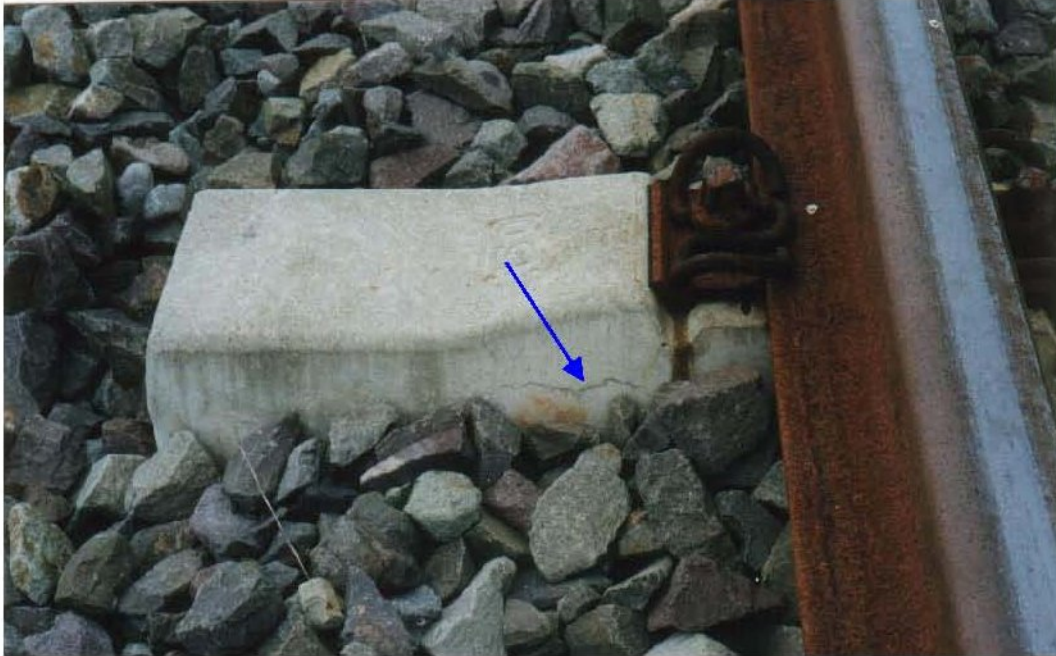
Εικόνα 3

Η ρωγμή εντοπίζεται με αφητηρία από την πτύχωση του στρωτήρα (εικόνα 3, 4).

Η ρωγμή δεν είναι «συνεχής», Κατηγορία βλάβης 2

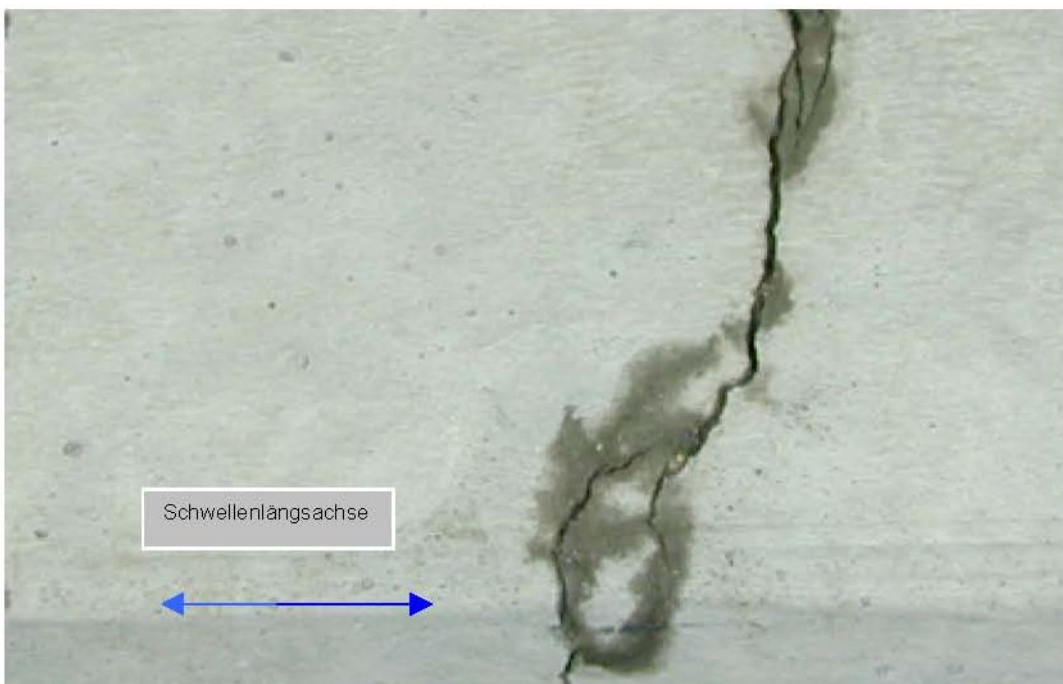
Εικόνα 6 Κεντρικό μέρος στρωτήρα, ανοιχτή ρωγμή, Κατηγορία βλάβης 1 (στο εσωτερικό της εικόνας: διαμήκης άξονας στρωτήρα)

Η ρωγμή εξελίσσεται εγκάρσια του διαμήκου άξονα του στρωτήρα στην πάνω πλευρά του (στρωτήρα) γενικά στο κέντρο του στρωτήρα στην πάνω πλευρά του (βλέπε εικόνες 5 και 6), ή στην κάτω πλευρά του στρωτήρα κάτω από την πλάκα έδρασης της σιδηροτροχιάς, διαπιστώνεται και στις πλευρές.
Παράδειγμα για κριτήριο απεγκατάστασης: Εικόνα 6

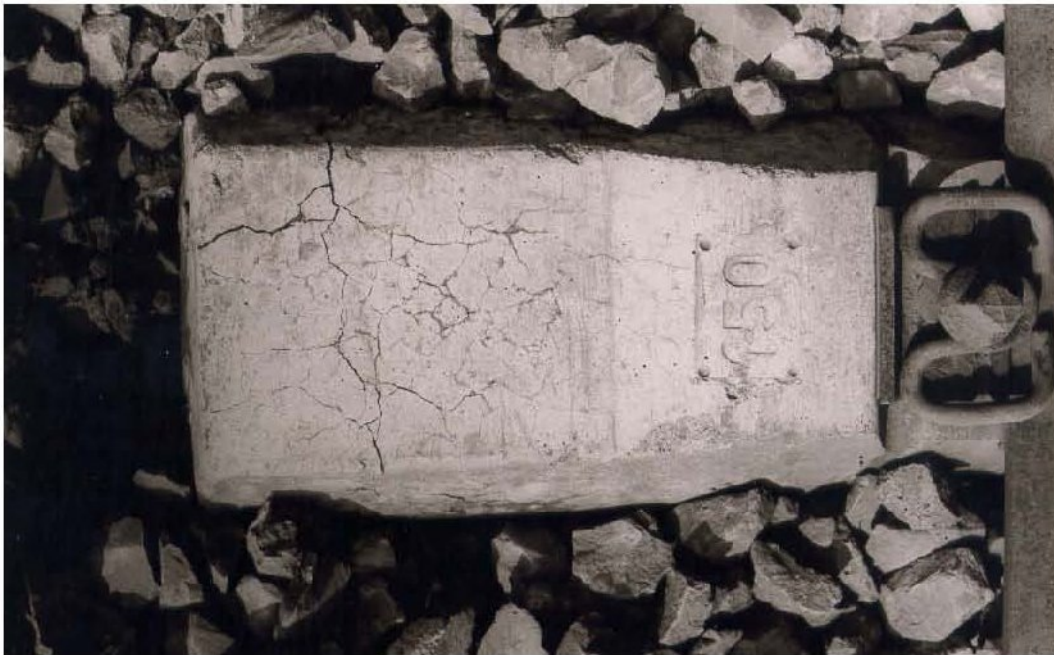
Εικόνα 9

Ρωγμές σε μορφή πλέγματος, «εξάνθηση», καθώς και διαρρήξεις σκυροδέματος και αποσύνθεση της δομής του σκυροδέματος σε μεταγενέστερο στάδιο.
Παράδειγμα για την κατηγορία βλάβης 1, βλέπε εικόνα 9, 10.

Κατηγορία βλάβης 1

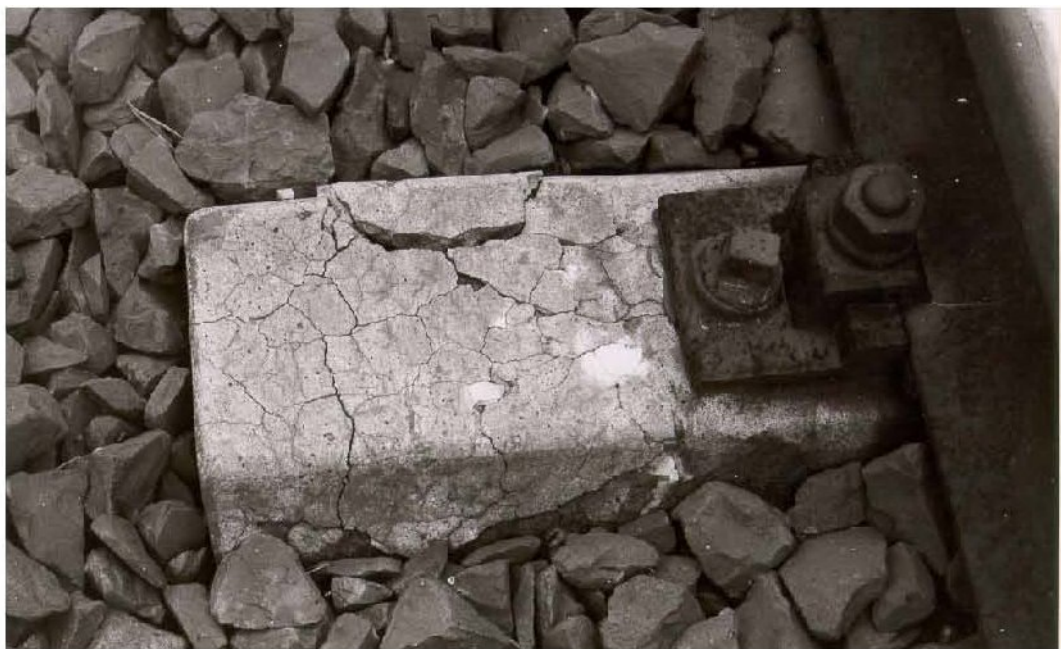
Εικόνα 10

Αποσύνθεση δομής σκυροδέματος, Κατηγορία βλάβης 1

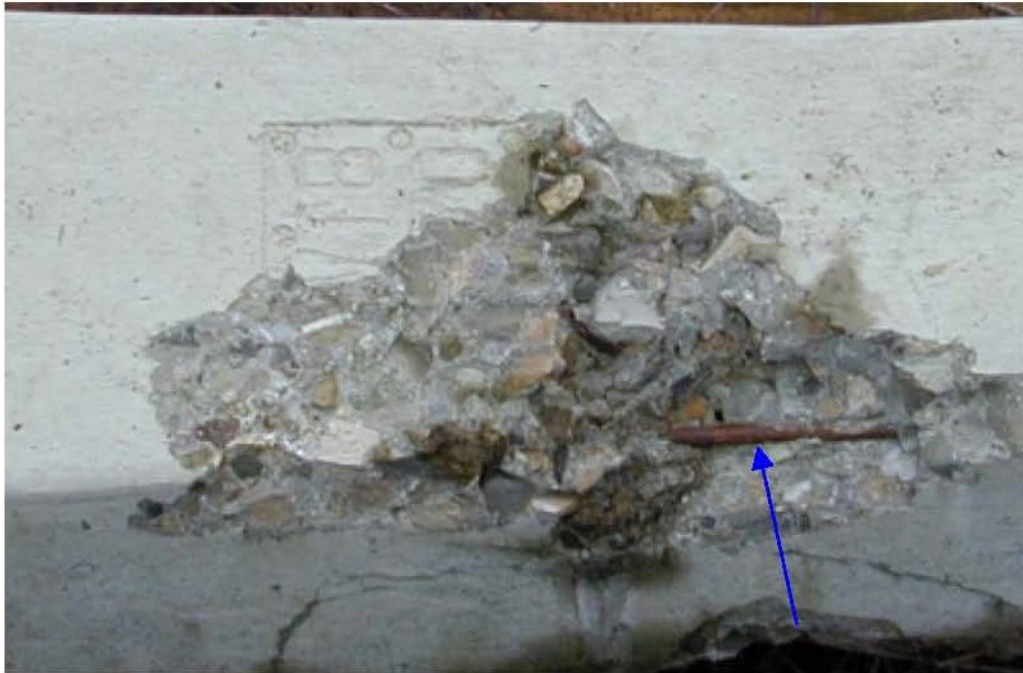
Εικόνα 12

Αποφλοιώσεις, ακάλυπτοι χάλυβες προέντασης, σκασίματα άκρων ή ίχνη αποτριβής.
Παράδειγμα για την κατηγορία βλάβης 1 στην εικόνα 12, 13, για την κατηγορία βλάβης 3 στην
εικόνα 15 και για την κατηγορία βλάβης 4 στην εικόνα 14.

Απώλεια αντοχής, Κατηγορία βλάβης 1

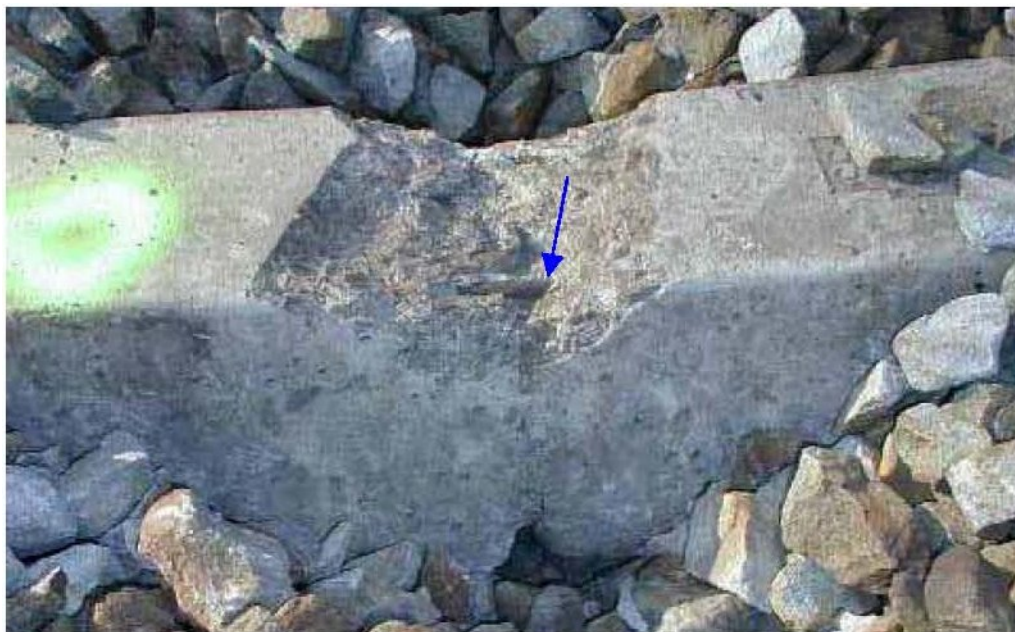
Εικόνα 13

Απώλεια αντοχής, Κατηγορία βλάβης 1
