Inhalt	Seite
1. Allgemeines	2
2. Begriffsbestimmung	2
3. Beurteilungskriterien / Schadensklassen,	3
4. Schadensarten und Bewertung	
4.1 Risse	
4.1.1 Längsrisse	4 - 5
4.1.2 Sickenrisse	6 - 7
4.1.3 Querrisse	8 - 9
4.1.4 Kopfrisse	10 - 11
4.1.5 Treibrisse	12 - 13
4.1.6 Schwindrisse	14 - 15
4.2 Oberflächenschäden	
4.2.1 Abplatzungen, freiliegende Spannstähle, Kantenausbrüche	16 - 18
4.2.2 Rauhe und porige Oberfläche	19 - 20
5. Meldeblatt für schadh. Spannbetonschwellen	21 - 22

Das vorliegende Merkblatt beschreibt Schäden an Betonschwellen auf Grund mangelhafter Herstellung oder unsachgemäßen Einbaues oder Lieferung.

Katalog für Schäden an Spannbetonschwellen	Seite 4
--	---------

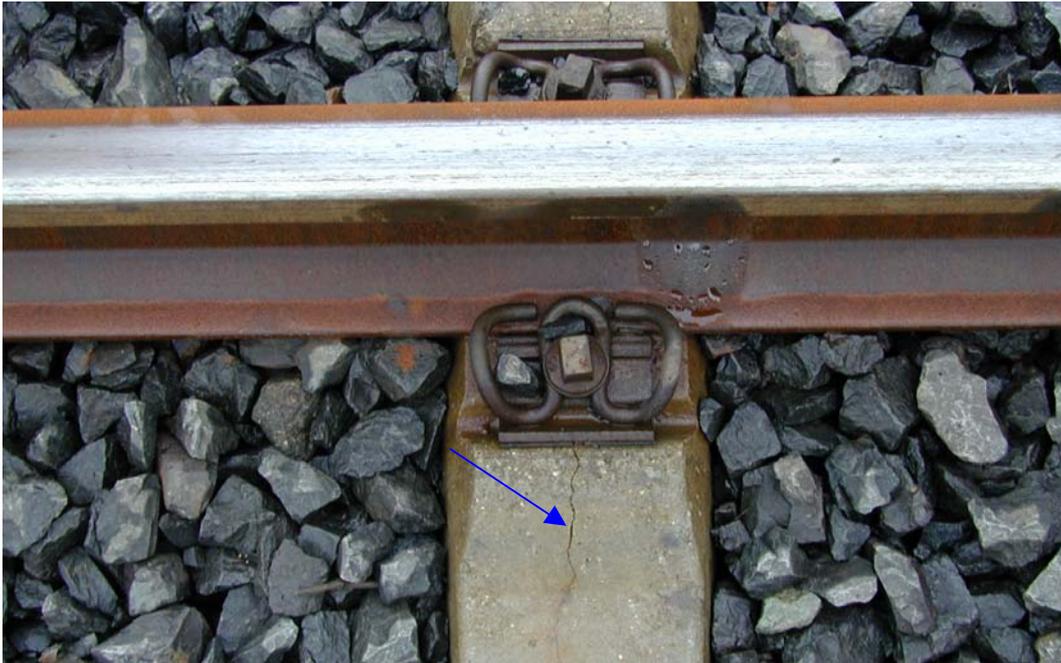
Bild 1

- Parallel zur Schwellenlängsachse über die Dübel verlaufend (Dübelrisse, Bild 1) oder / und an den Seitenflächen erkennbar (Verbundrisse)
Offene Risse sind meist bis zu den Schwellenenden durchgängig.
Beispiel für kurzfristigen Ausbau: Bild 2

Schadenklasse 2

Mängel beim Einbau, bei der Befestigung oder bei der Herstellung, z.B.

- nicht korrektes Eindrehen der Schwellenschrauben,
- Fehler im Paßsystem Schraube / Dübel,
- Vorschädigung im Werk, (zu geringe Vorspannfestigkeit)

- Ursache ermitteln und evtl. Gewährleistung verlängern.
- Lösen der Befestigungsteile, Überprüfung von Dübel und Schraube

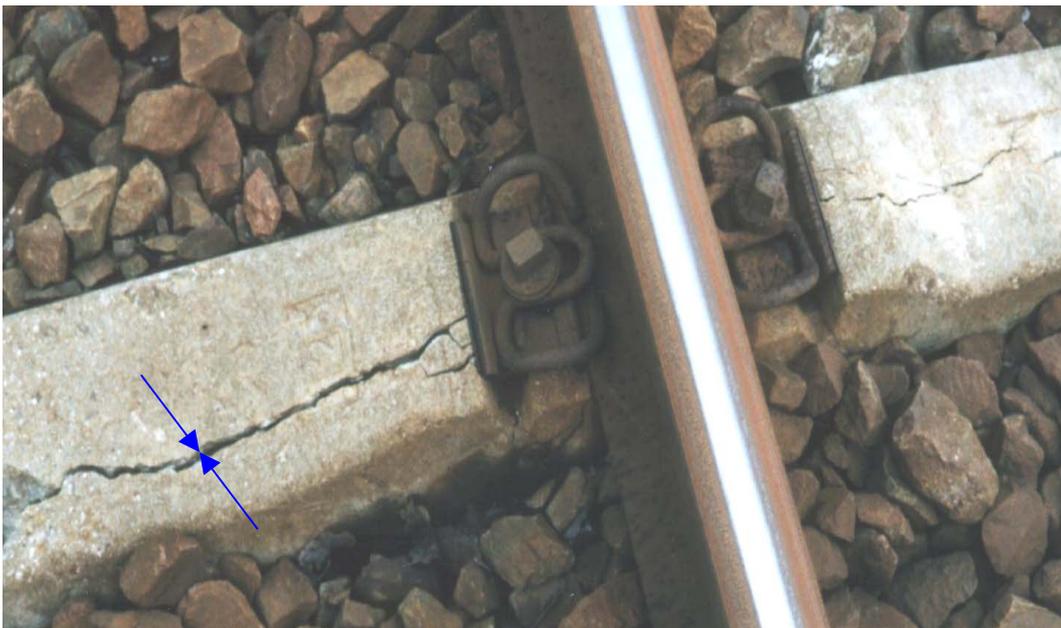
Bild 2

Riss „klaffend“, Schadenklasse 1

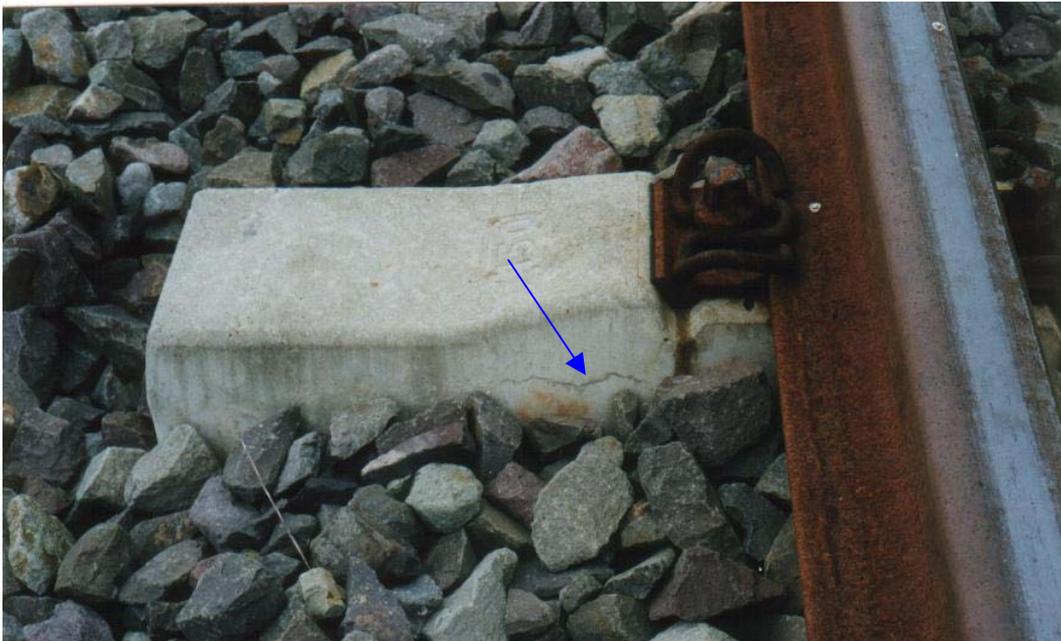
Bild 3

Von der Sicke ausgehender Riss, (Bild 3, 4),

Riss nicht „durchgehend“, Schadenklasse 2

- bei Überleitung der Vorspannkraft von der Schalung auf den Betonkörper (beim Spätentschalssystem) durch ungenügende Vorbehandlung der Schalung
- Folge von zu geringer Betondruckfestigkeit zum Zeitpunkt des Einleitens der Vorspannkraft.

- Rissende markieren und Entwicklung des Rissfortschrittes (Risslänge) beobachten.

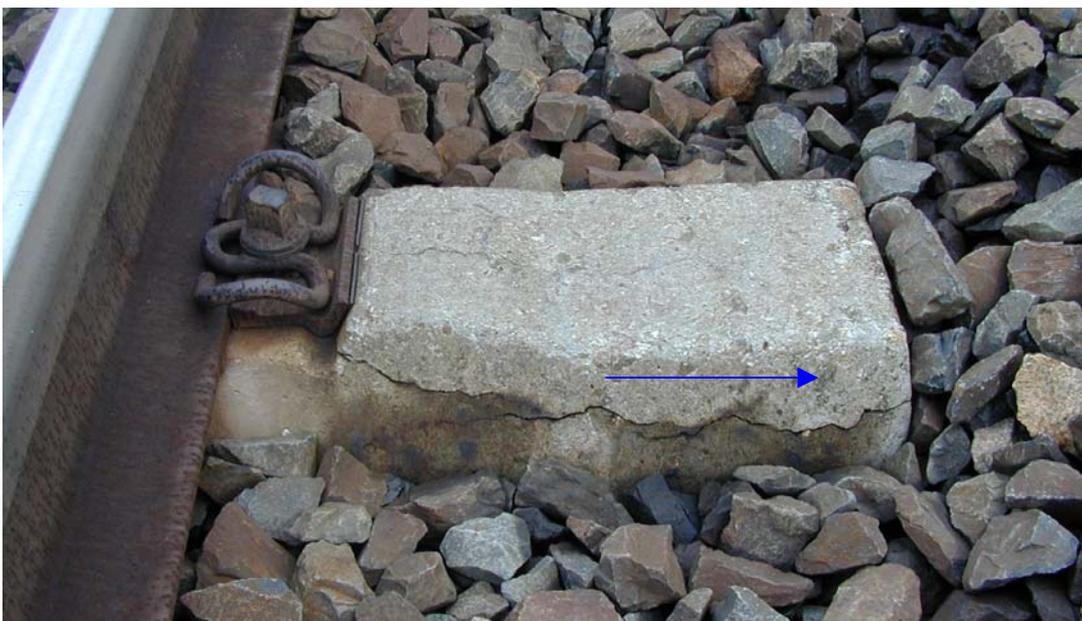
Offener Riss mit großer Risslänge, Gefährdung der Spurhaltung (Abscheren der Sicken Schulter), siehe Bild 4

Bild 4 Riss „durchgehend“, Gefährdung der Spurhaltung, Schadenklasse 1

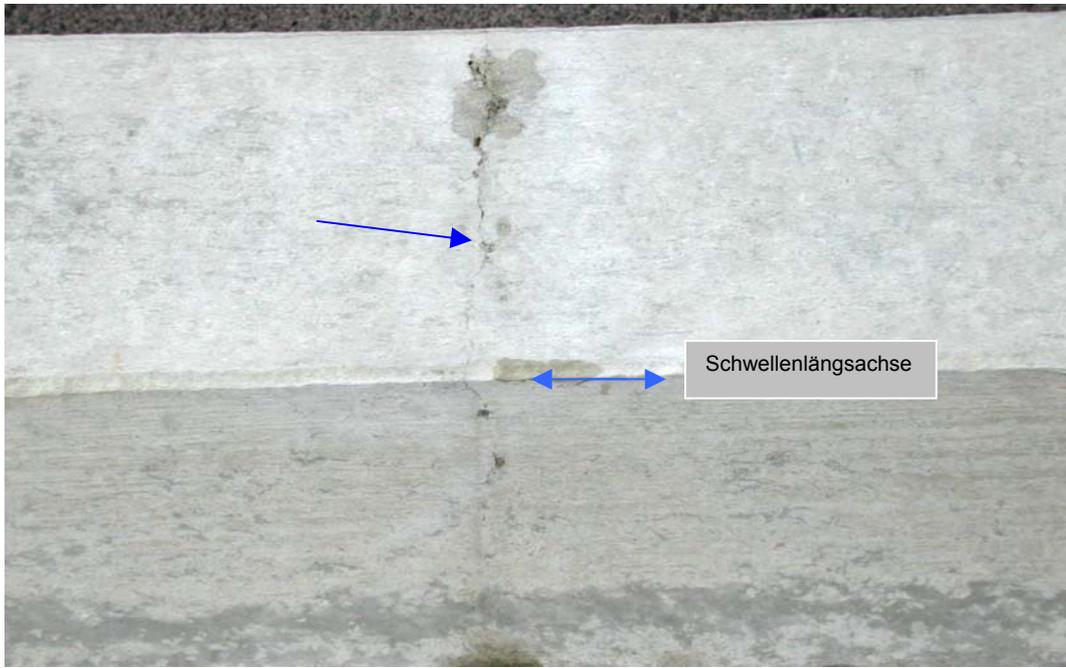
Rissverlauf quer zur Schwellenlängsachse an der Schwellenoberseite im allgemeinen in Schwellenmitte an der Schwellenoberseite (s. Bild 5, 6), oder an der Schwellenunterseite unter dem Schienenaufleger, auch seitlich erkennbar.
Beispiel für Ausbaurkriterium: Bild 6

Bild 5 Riss (Biegeriss), geschlossen, Schadenklasse 3

- Unsachgemäße Auflagerbedingungen in Schwellenmitte ("Reiten") oder unter dem Schienenaufleger bei Hohlage,

- bei zu geringer Vorspannung, die erforderliche Tragfähigkeit ist nicht vorhanden oder eingeschränkt.

- Risstiefe an der Schwellenseite feststellen (offener Riss, - Beeinträchtigung der Vorspannung).

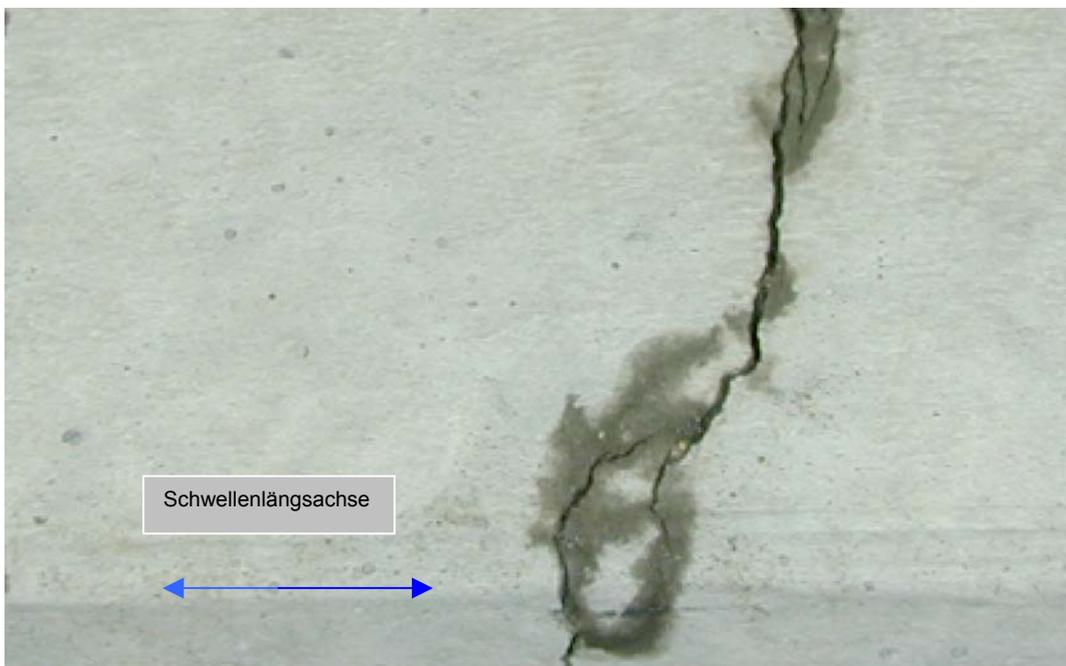
Bild 6 Schwellenmitte, Riss „klaffend“, Schadenklasse 1

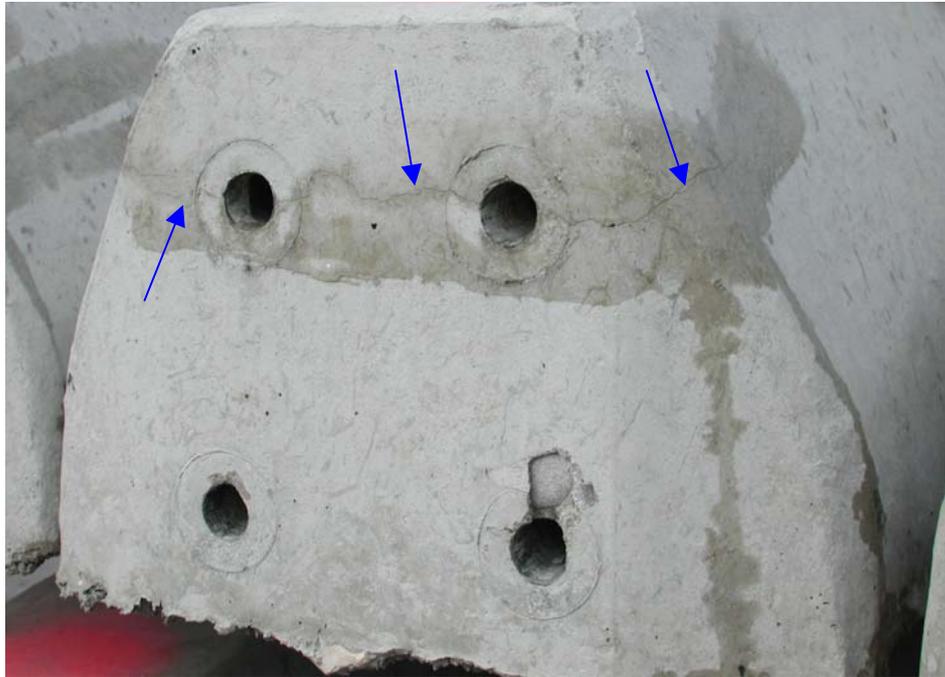
Bild 7

Von der Spannbolzenaussparung ausgehende Risse
Beispiel für Schadstufe 2 siehe Bild 7, 8

Schadenklasse 3

- Beim Lösen der Spannbolzen zur Übertragung der Vorspannkraft von der Schalungsform auf die Schwelle (beim Spätentschalssystem)

- Die Früherkennung der Risse ist vor dem Einbau der Schwellen wichtig, da nach dem Verlegen eine Überprüfung der Stirnflächen nur mehr in Einzelfällen möglich ist.
Bei Rißbreiten > 0.15mm ist eine fortschreitende Schädigung zu erwarten.

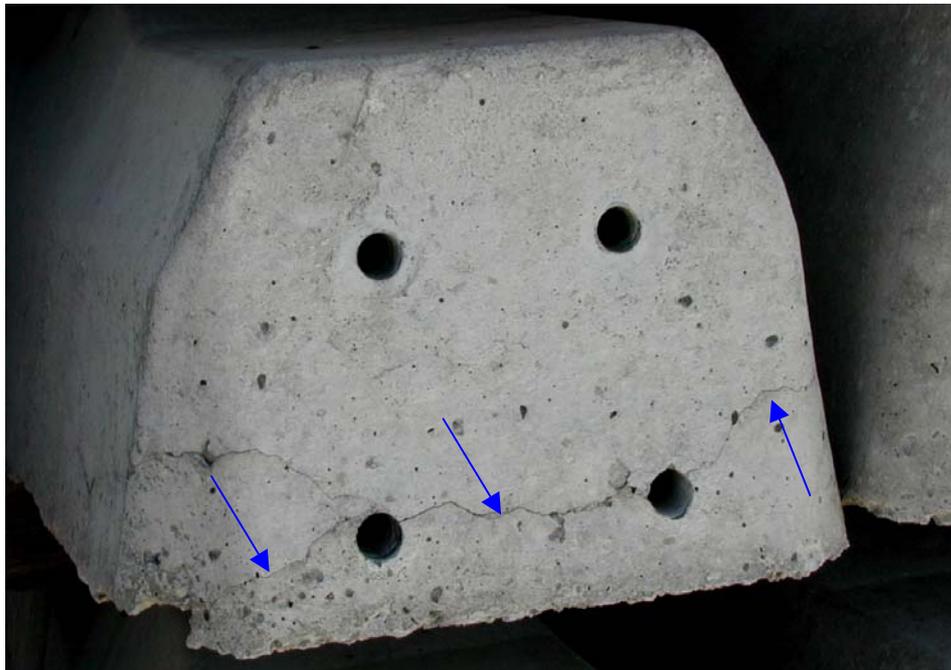
Bild 8

Schadenklasse 3

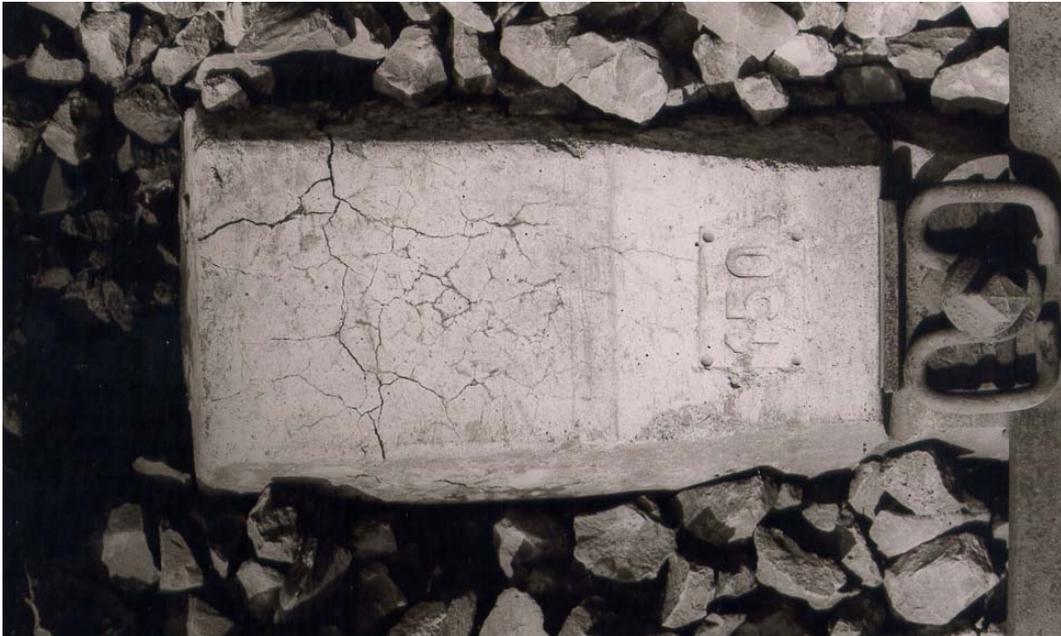
Bild 9

Netzartige Risse, "Ausblühungen", sowie Betonausbrüche und Zerfall des Betongefüges im fortgeschrittenen Stadium.

Beispiel für Schadenklasse 1 siehe Bild 9,10

Schadenklasse 1

- Alkalireaktion bei Verwendung von Zuschlagstoffen oder Zementen mit zu hohen reaktiven Bestandteilen .

Bei Treibrissen ist der Zerfall des Betongefüges nur eine Frage der Zeit, so daß die Auswechslung der gesamten Liefermenge einzuplanen ist.

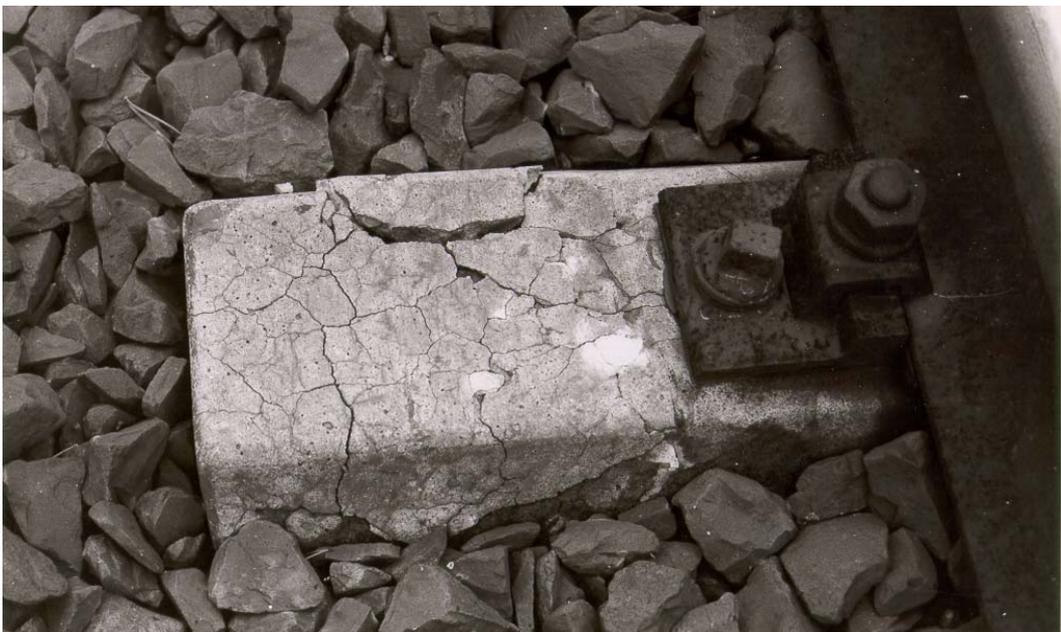
Bild 10

Zerfall des Gefüges, Schadenklasse 1

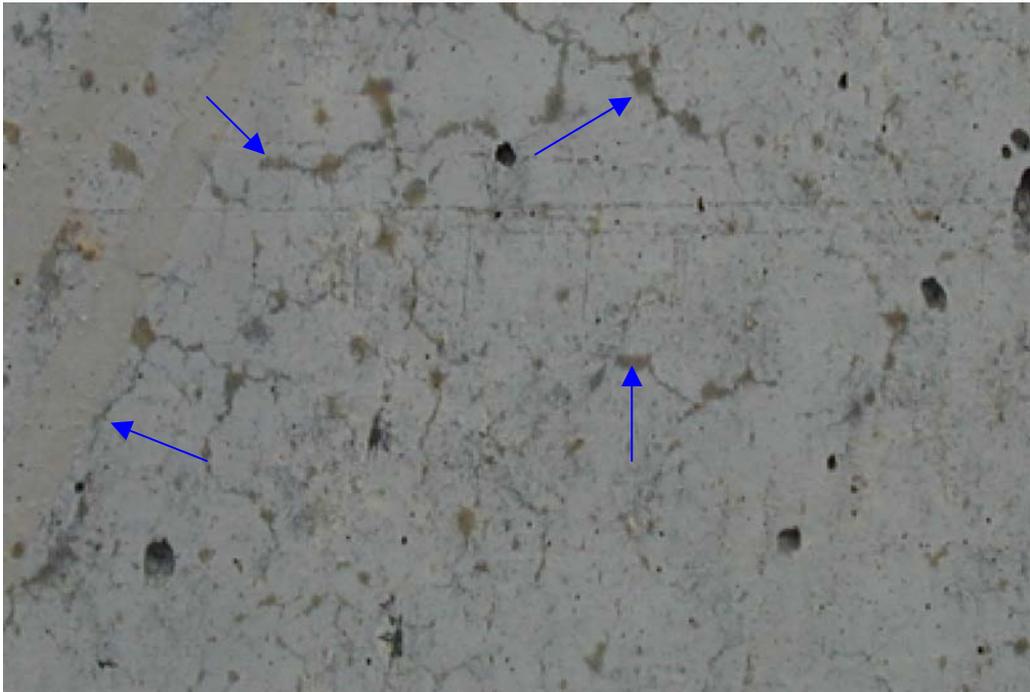
Feine, ungleich gerichtete Risse,
 Rißtiefe: $< 0.1\text{mm}$, Rißränder nicht klar erkennbar.
 Die Risse befinden sich nur an der Oberfläche der Schwelle und beeinträchtigen die Betonqualität nicht.
 Beispiel für Schadstufe 4: Bild 11

Schwindrisse, Risstiefe < 1mm, Schadenklasse 4

- zu schnelle Austrocknung der Betonoberfläche während der Erhärtung.

- Bei Zweifel in der Schadensbeurteilung ist innerhalb einer Frist eine erneute Überprüfung durchzuführen.
 Evtl. Schwelle ausbauen und quer zum Riss zur Bestimmung der Ristiefe schneiden.

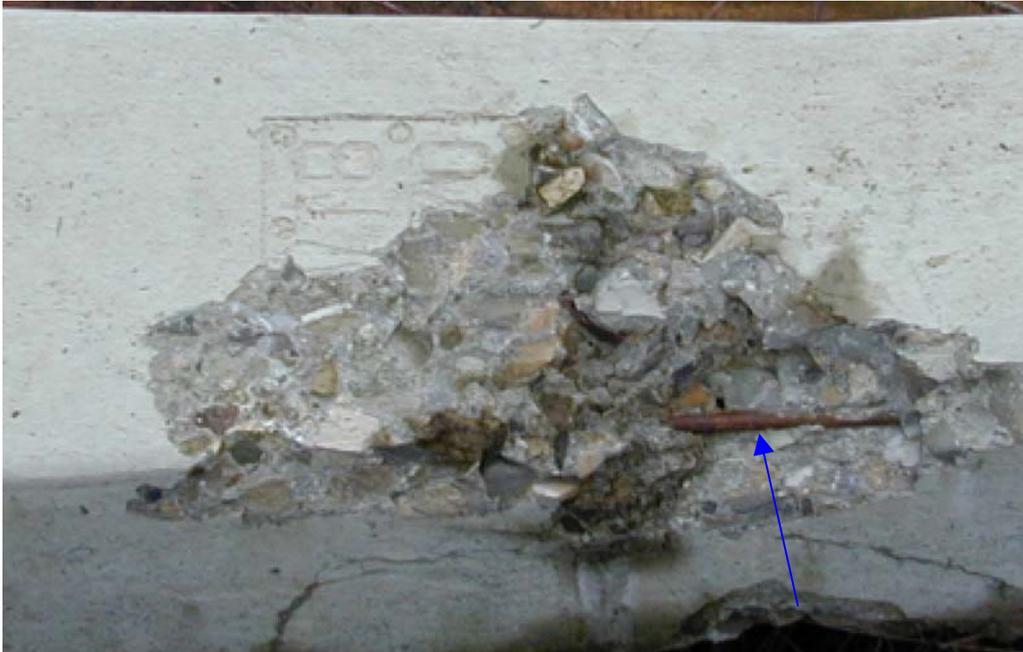
Bild 12

Beispiel für Schadstufe 1: Bild 12, 13

Verlust der Tragfähigkeit, Schadenklasse 1

- durch Unfälle (Entgleisungen)
- maschinelle Einwirkungen bei Gleisbauarbeiten

- Verursacher zwecks evtl. Regreßansprüche feststellen.
- Noch vorhandene Überdeckung und Tragfähigkeit beurteilen

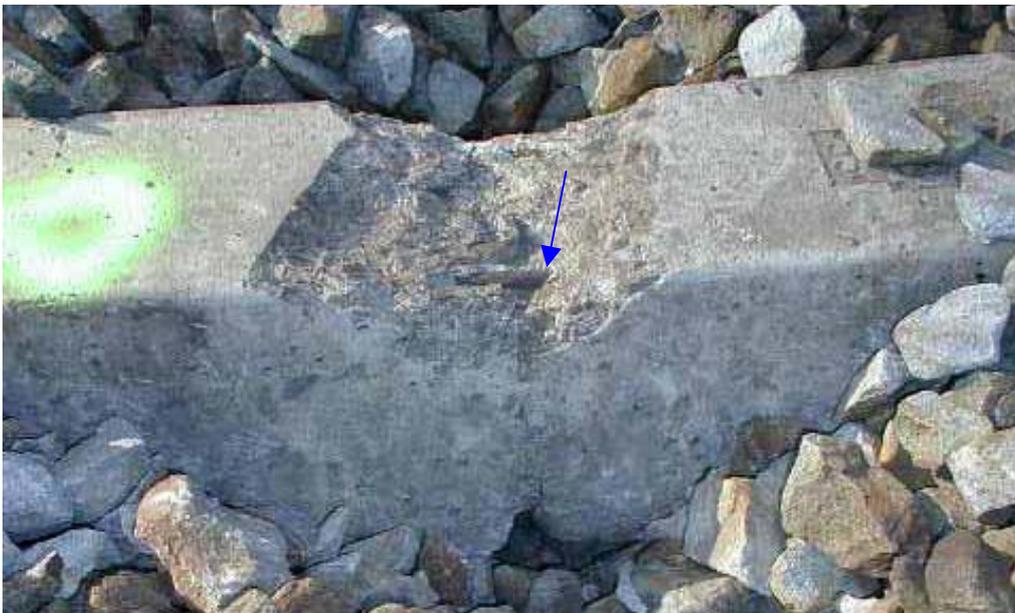
Bild 13

Verlust der Tragfähigkeit, Schadenklasse 1

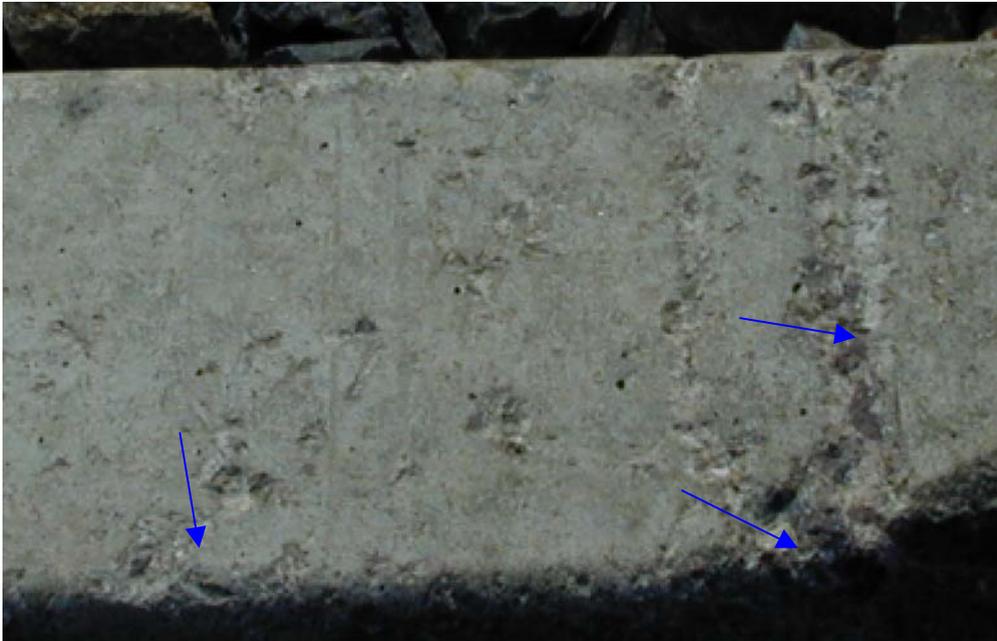
Schadstufe 4: Bild 14

Bild 14 Abrieb durch mechan. Einwirkung, Schadenklasse 4

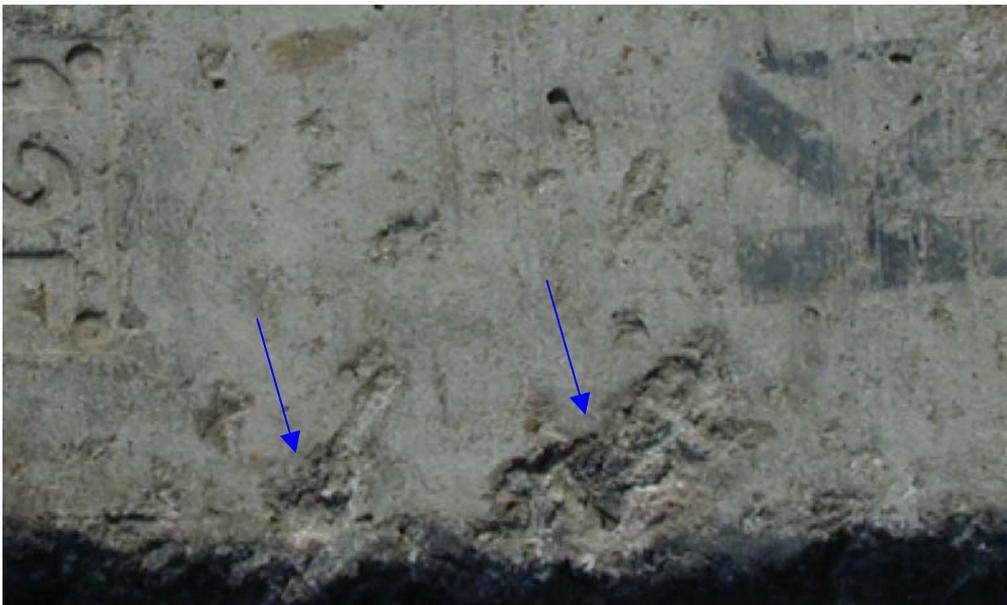
Schadstufe 3: Bild 15

Bild 15 Kantenausbrüche durch mechan. Einwirkung, Schadenklasse 3

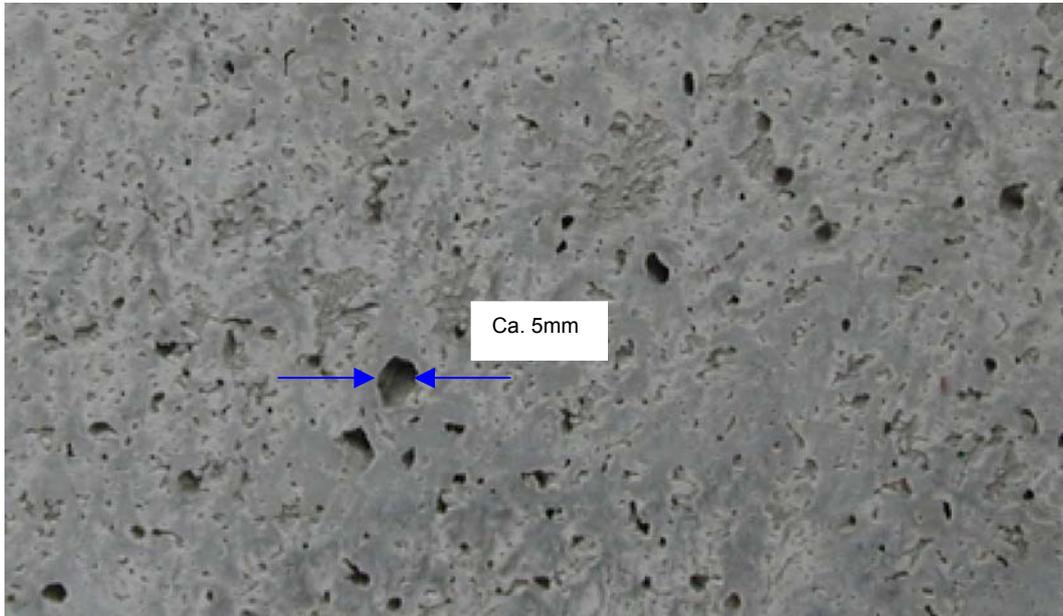
Rauhe und porige Schwellenoberfläche. (siehe Bild 16, 17)
 Beispiel für Schadstufe 4: Bild 16,17

Bild 16 porige Oberfläche, Betonqualität nicht beeinträchtigt, Schadenklasse 4

- ungenügende Vorbehandlung der Schalung oder Mängel beim Einrütteln des Betons.

- Bei Zweifel in der Schadensbeurteilung sind die Schwellen auf Rissefreiheit und auf Veränderungen zu kontrollieren.

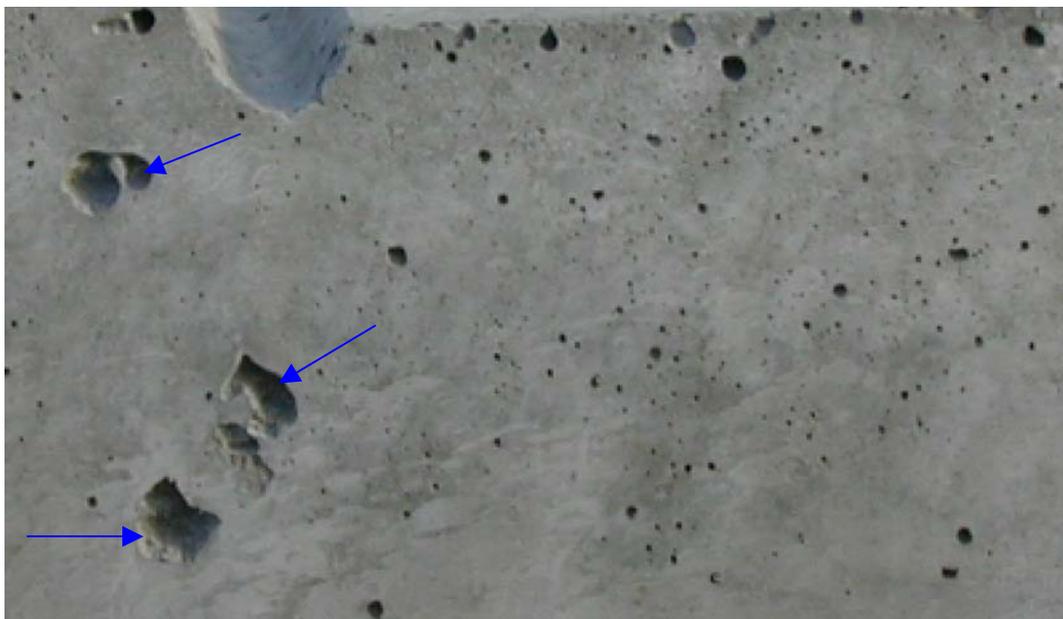
Bild 17 vereinzelt größere Poren an der Betonoberfläche, Betonqualität nicht beeinträchtigt, Schadenklasse 4
